DISCHI

I dischi sono elencati secondo il numero d'inventario, a 4 cifre per il Museo di Perugia e 5 per il Museo Pigorini.

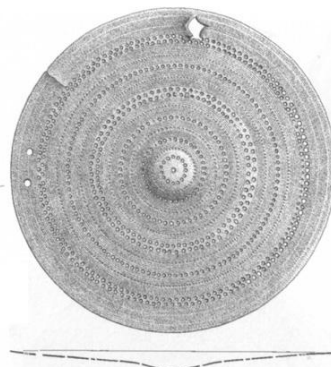
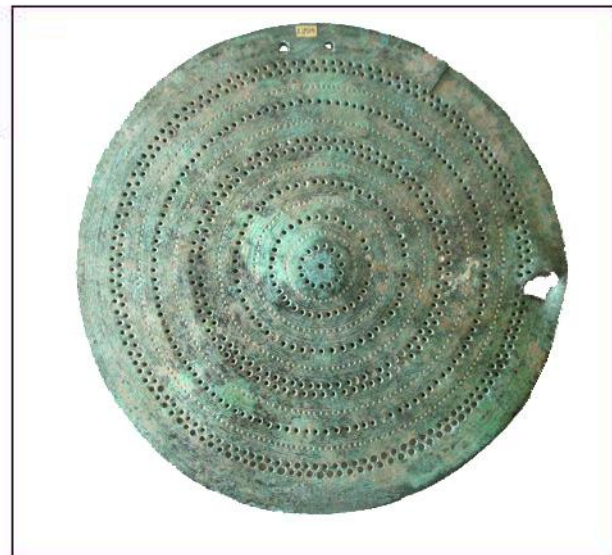
museo n inv ben conservato - 1 lacuna e 1 frattura sul bordo

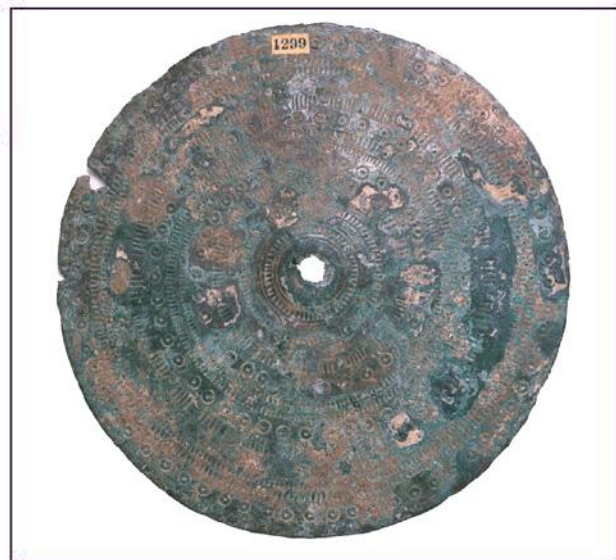
museo n inv integro - aspetto deteriorato - 1 piccola
tipologia frattura sul bordo sembra associata ad un
tipo foro

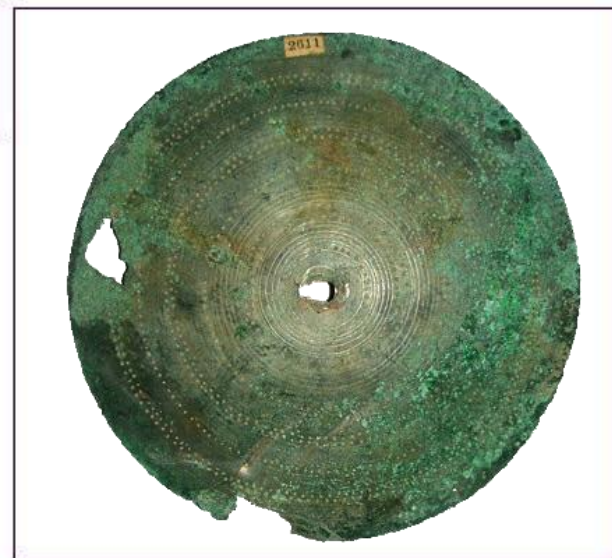
museo n inv frammentario e lacunoso

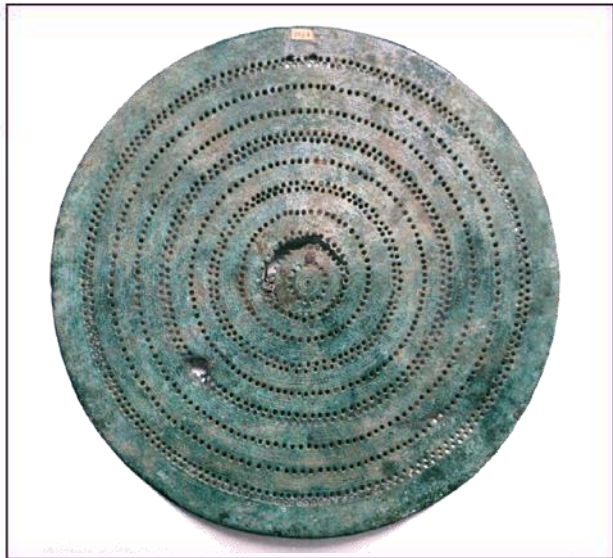
frammentario - 2 pezzi, area centrale + corpo, ricongiunti con una riparazione in antico (foto dettaglio)

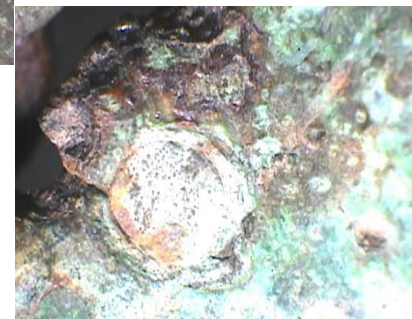
Foto OM dal fronte: II rivetto in ferro
– 10x

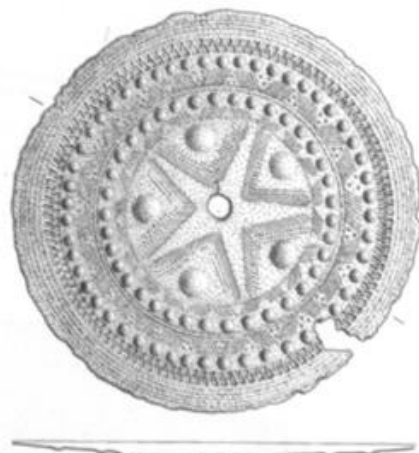
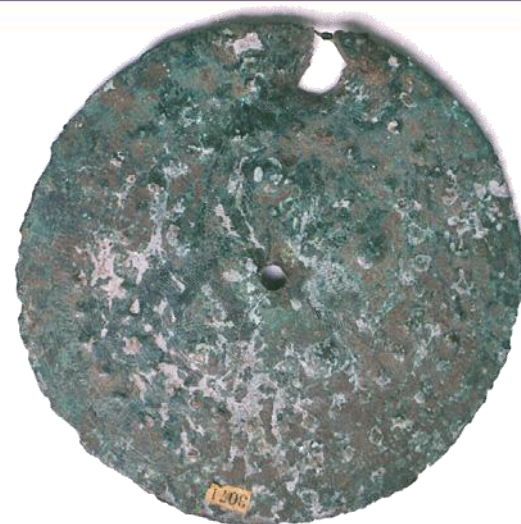
sostanzialmente integro ma di aspetto deteriorato - 1 lacuna sul bordo

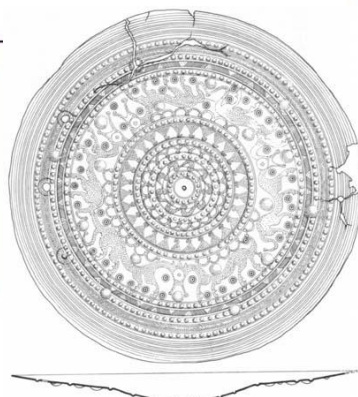
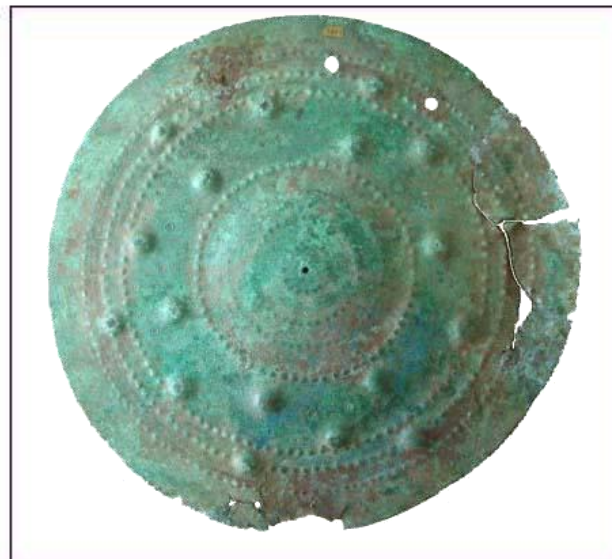
museo n inv frammentario, lacunoso e deteriorato

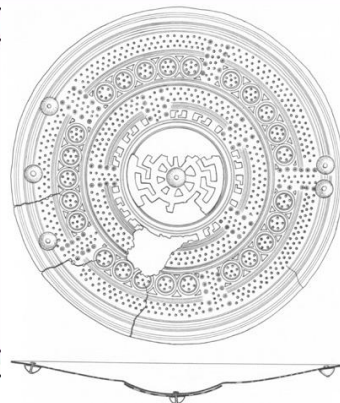
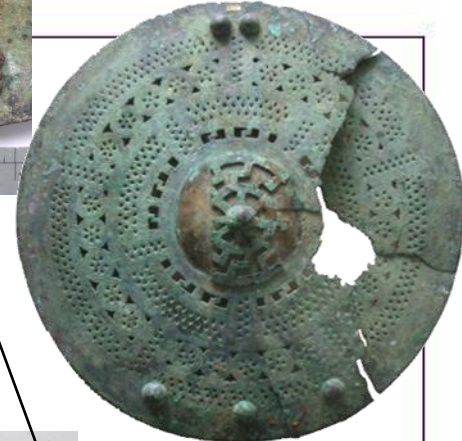
frammentario, lacunoso e deteriorato da
aree di ossidazione - 3 pezzi - 1 ampia lacuna
nell'area mediana

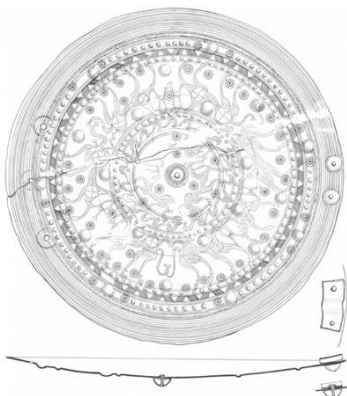
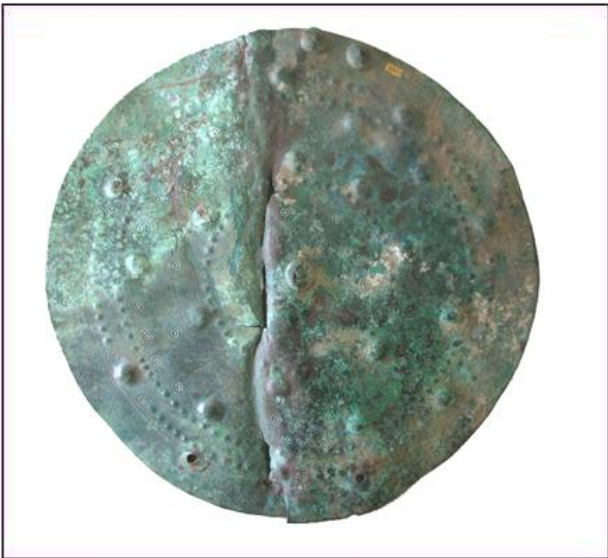
museo n inv deteriorato e distorto - 1 frattura attraversa il disco per quasi tutta la lunghezza

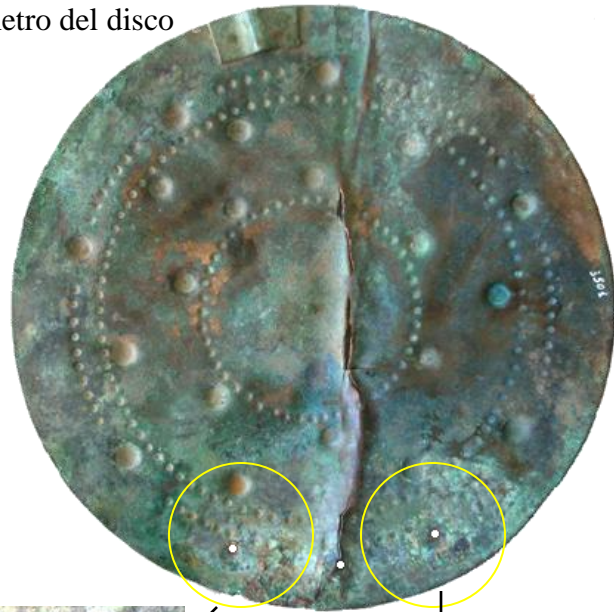
Foto OM dal retro: foro + impronta chiodo – 10x

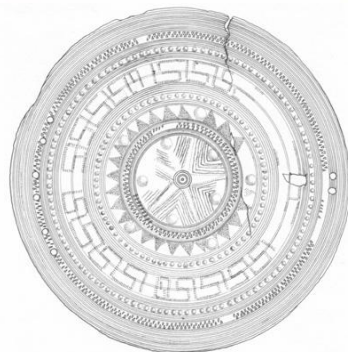
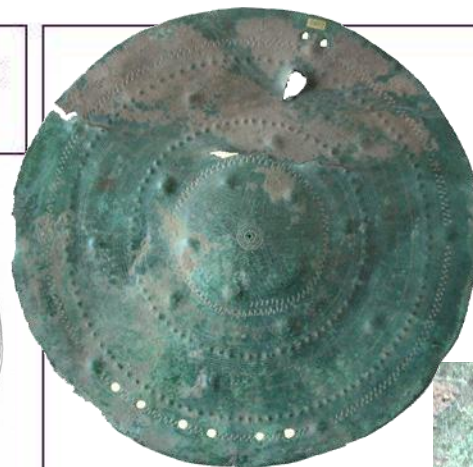
la frattura che attraversa trasversalmente l'area mediana e' forse frutto di deposizione ma l'aspetto e' in generale deteriorato - 1 lacuna vicino al bordo

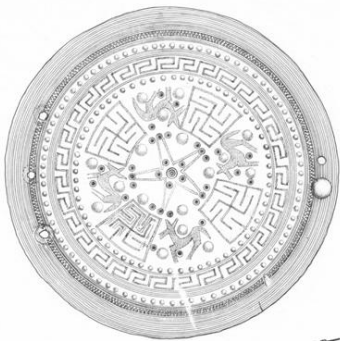
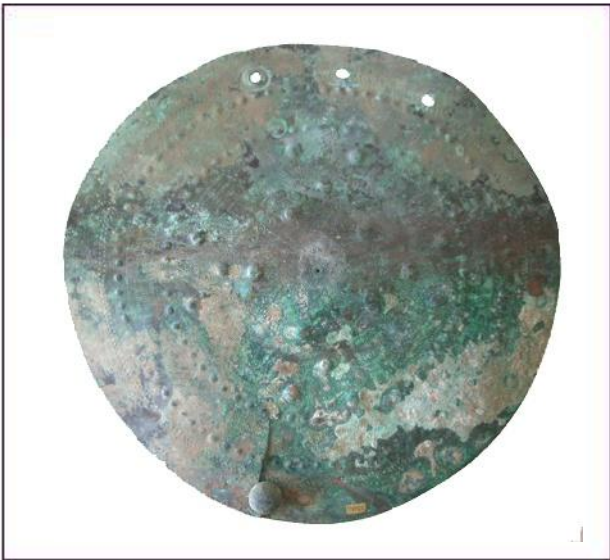
sostanzialmente integro ma deformato da deposizione - aspetto deteriorato - 1 frattura sul bordo in corrispondenza del foro con borchia (foto dettagli)

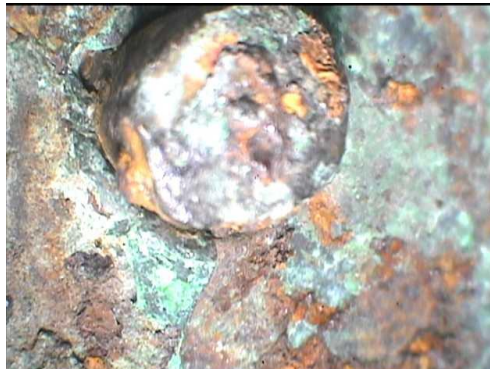
Foto OM dal retro: chiodo della borchia – 10x

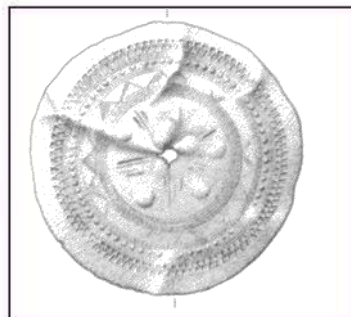
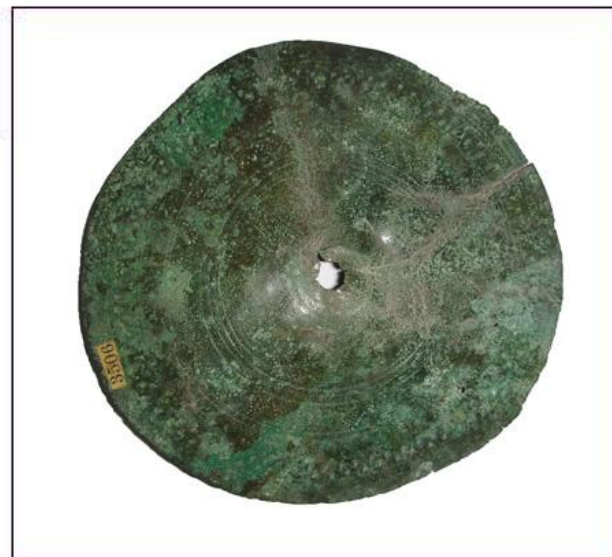
museo n inv deformato da deposizione e deteriorato -
una frattura perpendicolare al bordo

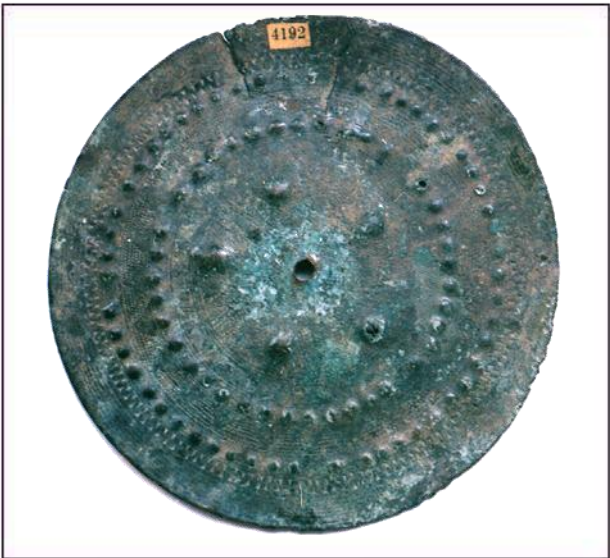
museo n inv aspetto deteriorato - 2 fratture adiacenti sull'area del bordo

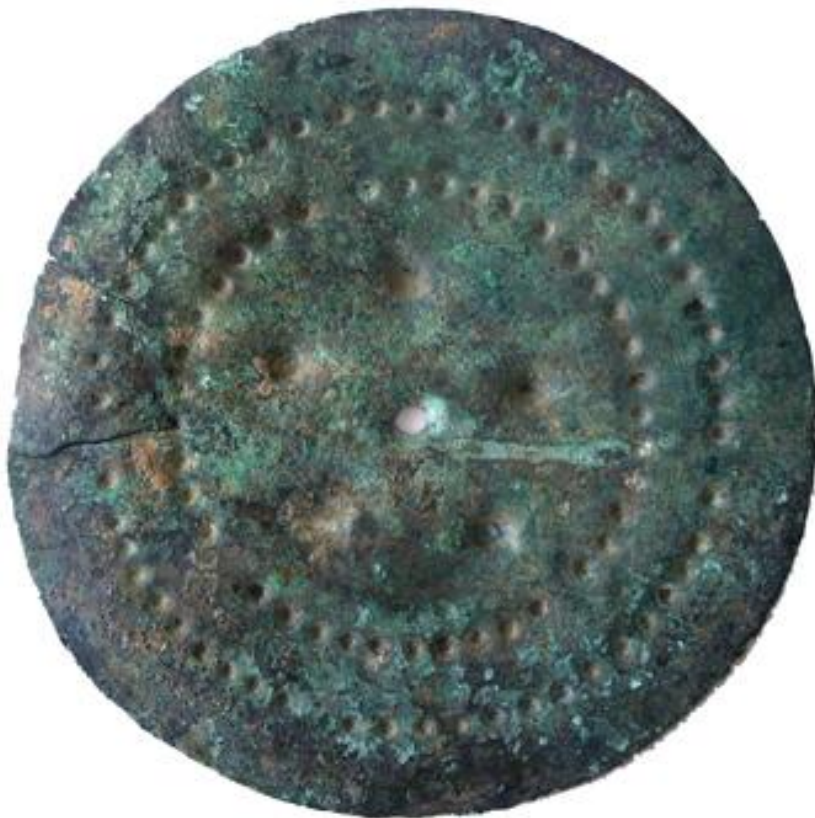
Dettaglio fratture

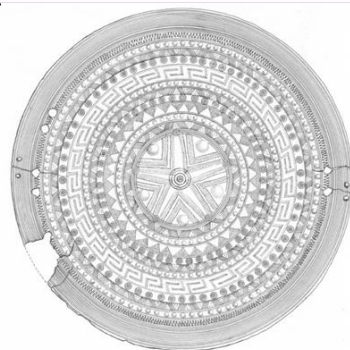
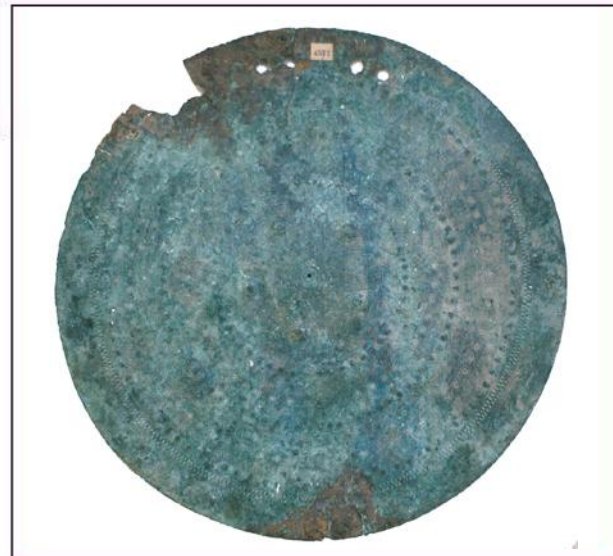
aspetto deteriorato - frammentario - molte fratture perpendicolari al bordo e adiacenti ai fori - 2 impianti che riparavano in antico piu' fratture sul bordo (foto dettagli + foto OM)

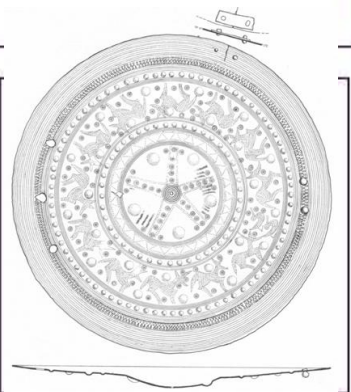
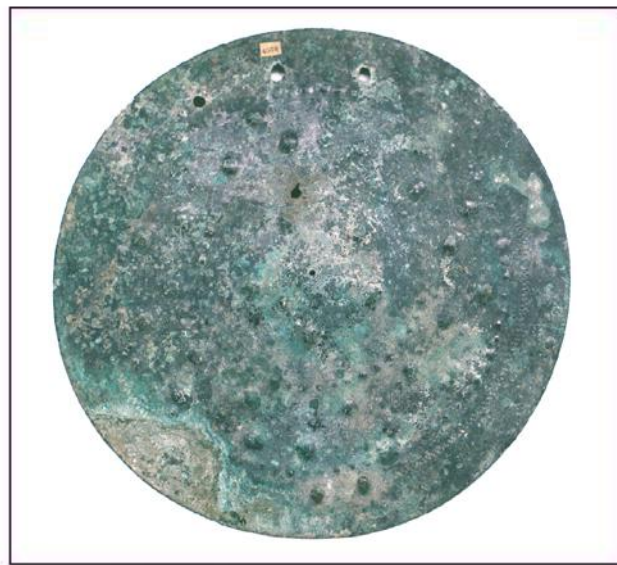
museo n inv sostanzialmente integro ma di aspetto deteriorato

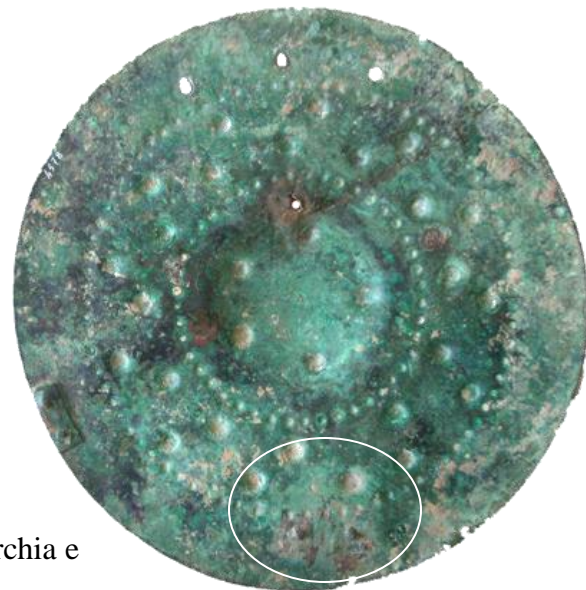
Foto OM della borchia – 10x

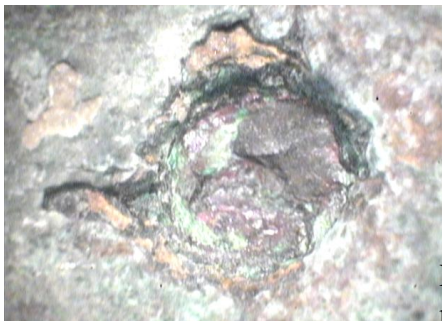
Foto OM dal retro: chiodo della borchia e resti di ossidazione – 10x

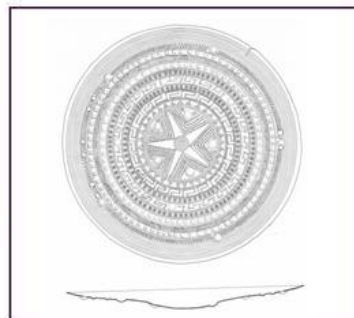
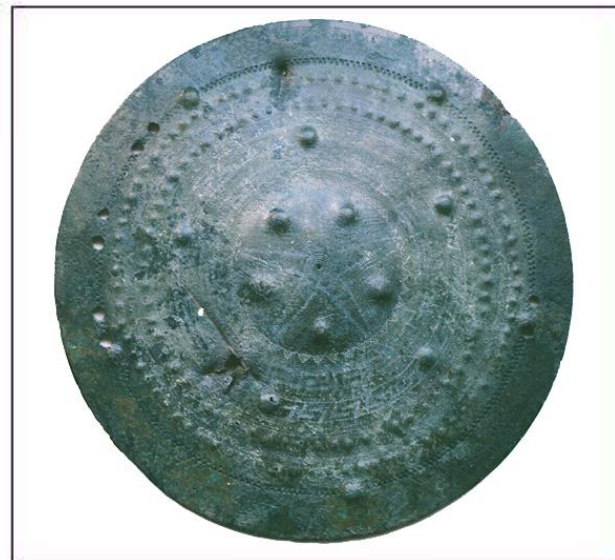
museo n inv sostanzialmente integro - 2 fori da usura o deposizione

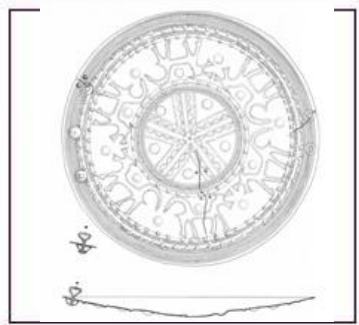
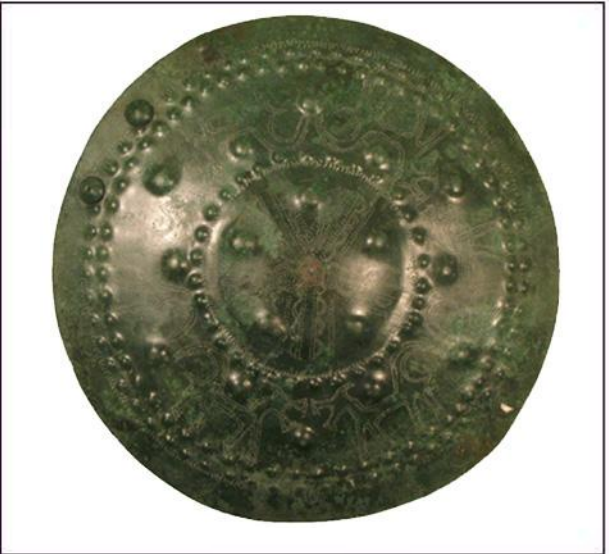
ben conservato - 2 fratture riparate in
antico (foto del retro) - al centro forte
ossidazione che occlude il foro della borchia
mancante

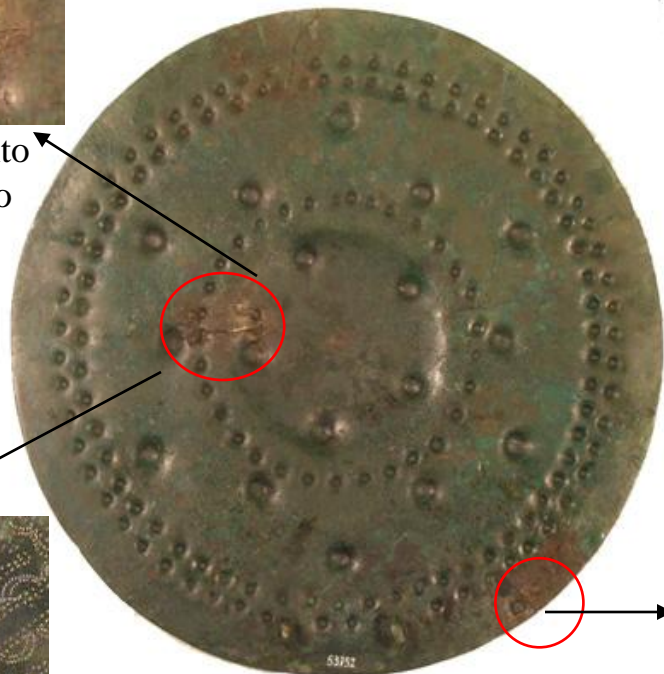
Foto retro

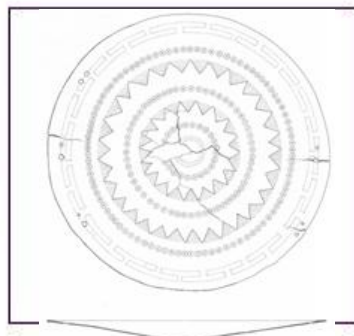
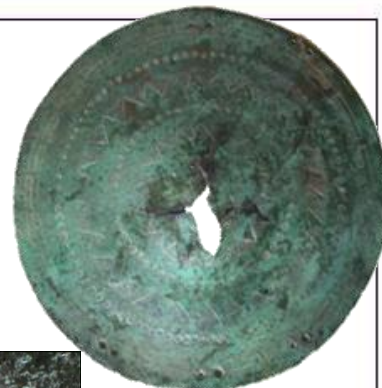
museo n inv lacunoso - ampia lacuna centrale con fratture annesse

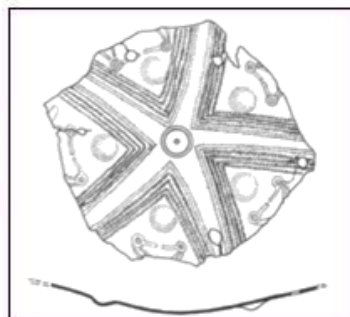
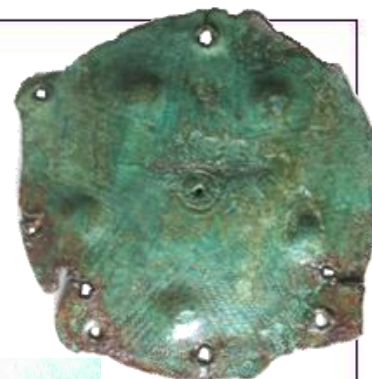
museo n inv usurato - segni evidenti di usura e di tagli e ritagli lungo il bordo

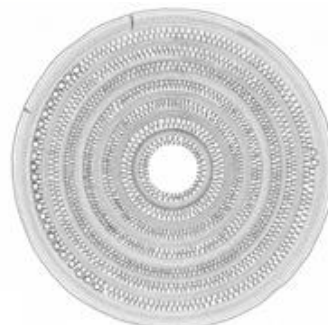
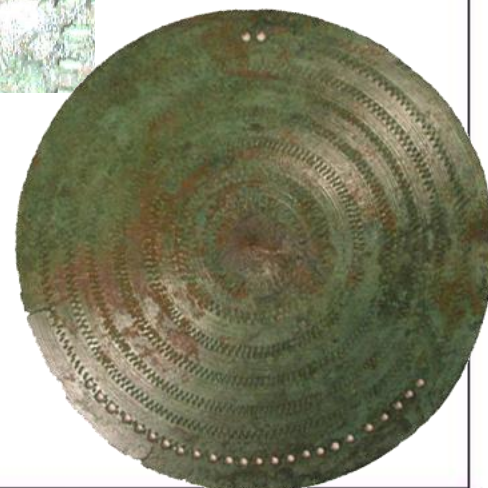
ben conservato - presenta qualche piccola frattura sul bordo - al centro un colpo netto (foto OM 1 dal retro - 10x)

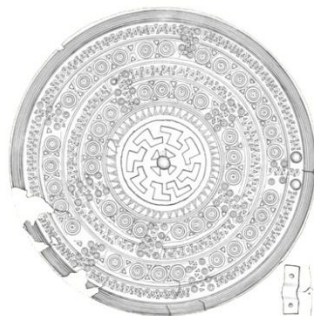
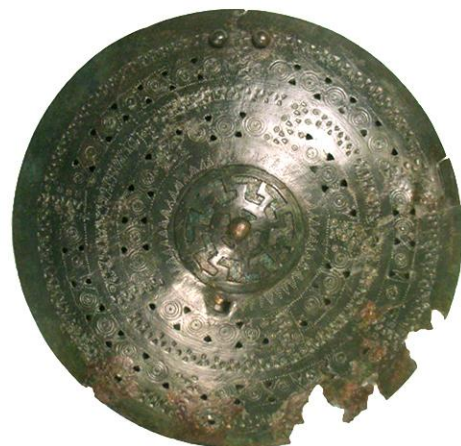
museo n inv frammentario - 1 riparazione in antico sul bordo (foto 1 - 10x)

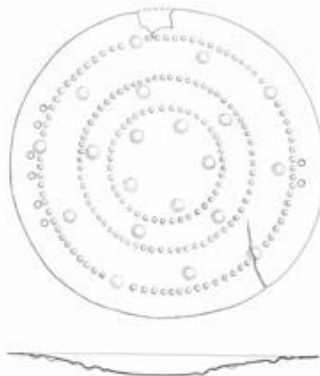
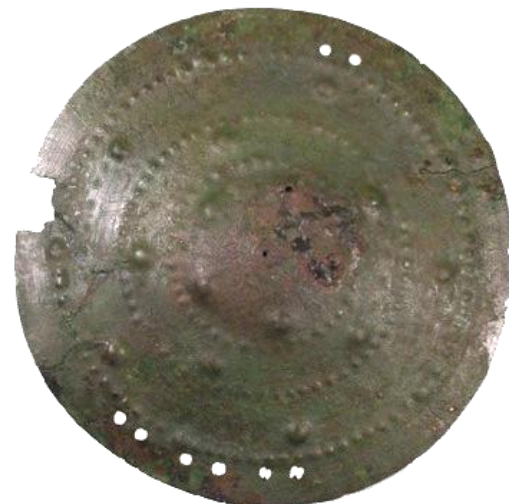
molto usurato e lacunoso - varie fratture e aree di corrosione con lacune - 2 riparazioni in antico (foto dettaglio + foto 1 e 2 - 10x)

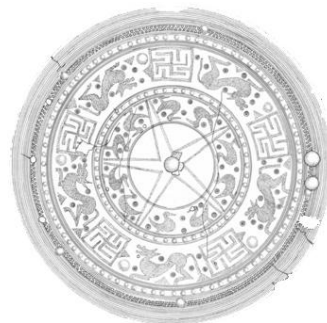
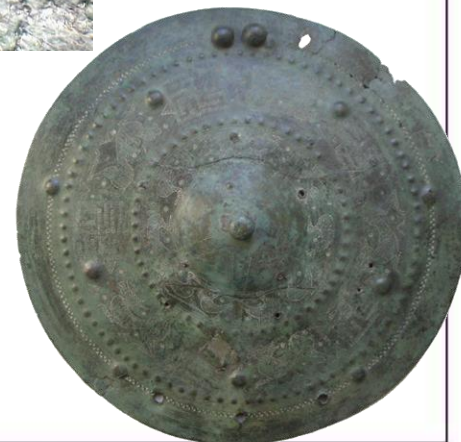
usurato - microfratture e lacune su tutta la superficie (foto OM - 10x) - restauri recenti
